# VIVIENDAS ALTERNATIVAS Y EQUIPAMIENTOS COMUNITARIOS PARA EL MEJORAMIENTO DEL HÁBITAT DE LA LOCALIDAD EL ENCANTO EN TAPACHULA, CHIAPAS

Lorenzo Franco Escamirosa Montalvo y Carlos Uriel del Carpio Penagos  
Coordinadores

**VIVIENDAS ALTERNATIVAS Y EQUIPAMIENTOS COMUNITARIOS PARA EL MEJORAMIENTO  
DEL HÁBITAT DE LA LOCALIDAD EL ENCANTO EN TAPACHULA, CHIAPAS**

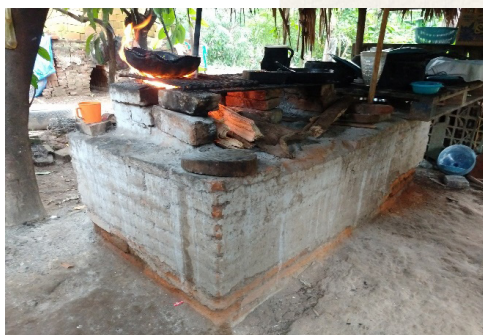
**Imagen 33.** Fogón construido de madera

Todas las viviendas tienen fogón contruidos con madera, sobre montículos de tabique o con materiales de desecho. En general, tienen muchas deficiencias; consumen mucha leña, pierden energía calorífica, dispersan grandes cantidades de humo que afecta la salud por las emisiones de monóxido de carbono (CO) y bióxido de carbono (CO<sub>2</sub>), eso es visible en las fotografías 33 y 34.

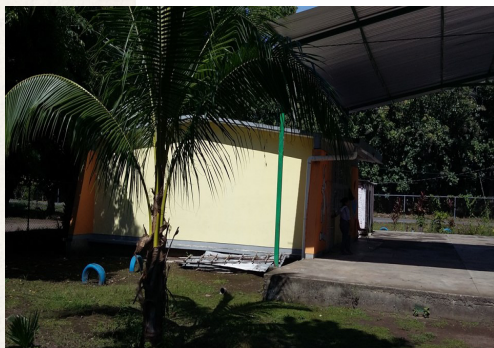
**Imagen 58.** Aulas con daños por sismo

La escuela preescolar, al igual que en el caso anterior, requieren mantenimiento básico y la construcción de servicios sanitarios para niños y niñas, y cocina-comedor para los desayunos escolares (imágenes 56 a la 59). Existe un dictamen de protección civil que prohíbe el uso de una de las aulas por daños que tiene la estructura, a consecuencia del sismo ocurrido el 7 de septiembre de 2017, sin embargo, las instalaciones no se habían reparado o, en su caso, demolido (imagen 58). La antigua cocina para la elaboración de los desayunos escolares fue adaptada en forma improvisada como aula (imagen 59).

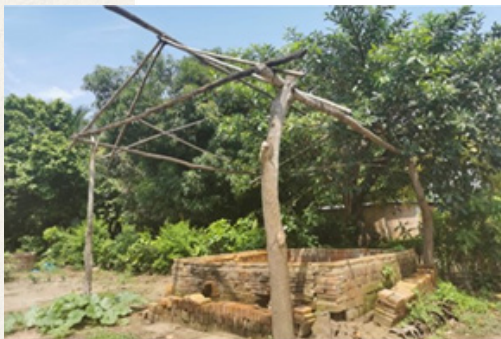
**Imagen 129.** Horno actual tipo

Las características geométricas de los hornos son similares: 3.60 m de ancho y 6.50 m de largo y 0.80 m de alto. Están elaborados con ladrillos artesanales cocidos, son abiertos, por lo que no mantiene la temperatura constante y existe, además, mucha fuga de energía calorífica debido a la poca altura de los muros perimetrales (imágenes 129 a la 132).

Las características anteriores y por los resultados obtenidos en mediciones realizadas en hornos tradicionales en Chiapa de Corzo, no logran superar la temperatura de  $450^{\circ}\text{C}$  (Román, 2019). El poco calor generado sube a través de las oquedades del entrelazamiento de las piezas de ladrillos, colocadas en forma vertical para formar una pilastra de 3 m de altura, en promedio. Algunos ladrilleros colocan alrededor de la pilastra una estructura de madera con lona en la cubierta para que se conserve la mayor cantidad posible de calor por encima de los muros. En este proceso, por lo general, existe sobrecocción de los ladrillos de la parte baja, no así en parte superior de la columna de ladrillos.
